**MELHORIAS DO SISTEMA DE
ABASTECIMENTO DE ÁGUA DE
MUQUI – NOVA CAPTAÇÃO**

VOLUME IV – PROJETO GEOTÉCNICO

TOMO C – RELATÓRIO TÉCNICO

C-092-000-10-4-RT-0001

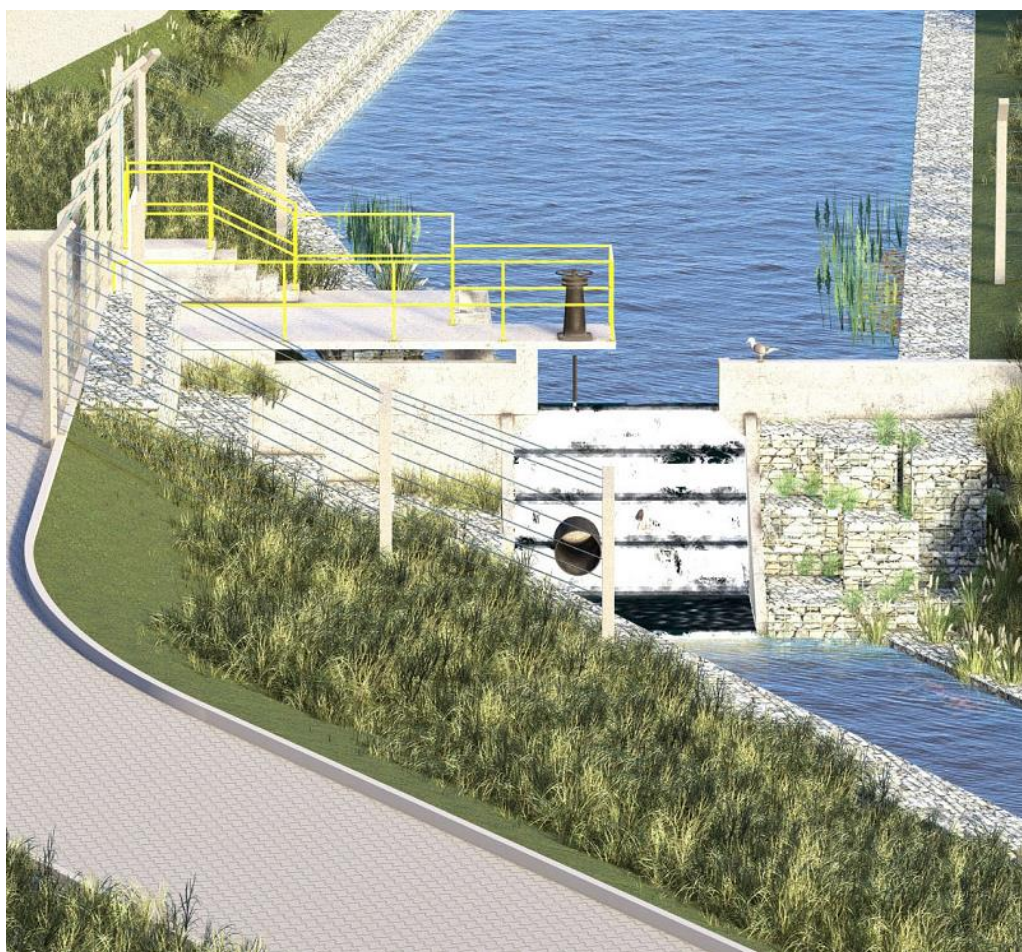
Apresenta-se no presente documento o memorial de cálculo/parecer técnico sobre a possibilidade de ocorrência de piping, simulando gradiente crítico, na fundação da Estrutura de Ressalto Hidráulico no trecho do novo sistema de captação de água em Muqui/ES. A Estrutura de Ressalto Hidráulico é ilustrada na Figura 1.

Figura 1 – Vista 3D do ressalto hidráulico.

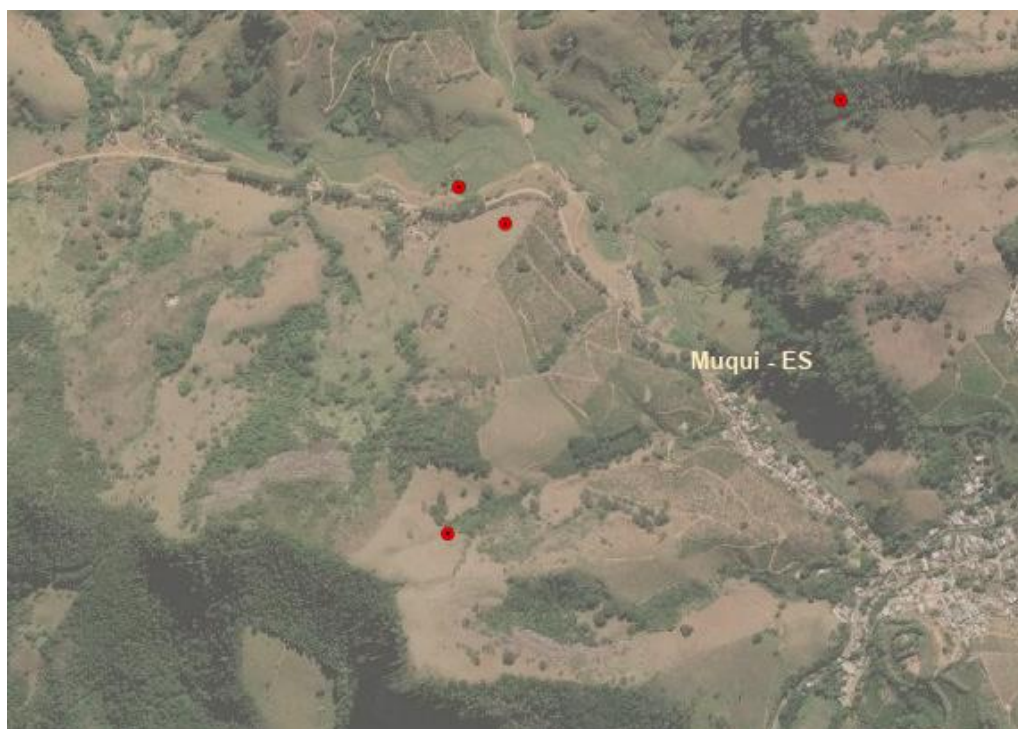
Afloramentos descritos no local pelo serviço geológico brasileiro (SGB) relatam a existência de afloramentos intemperizados de biotita gnaiss. A localização dos afloramentos pode ser visto na Figura 2.

Figura 2 - Localização dos afloramentos descritos pelo SGB.
