**MELHORIA DO SISTEMA DE
ABASTECIMENTO DE ÁGUA DE
BARRA DE MANGARAÍ**

VOLUME II – SONDAGEM

RELATÓRIO TÉCNICO

C-056-003-00-3-SD-0001

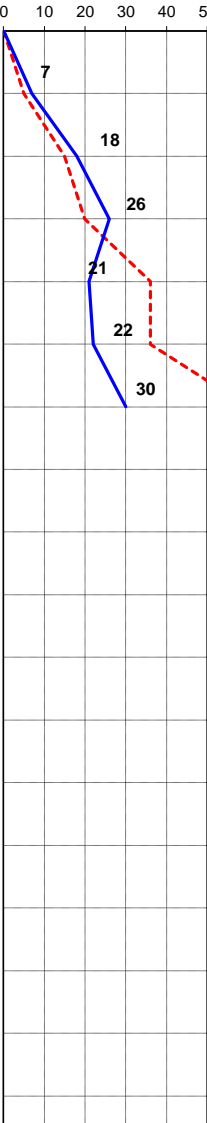
Cota (m)	E	N	Profundidade do nível D'água: N.A.			Data		Perfil Nº
40.00	349113.61940	7772899.3498	Início :	Seco		Início :	04/10/2019	SP-01
R.N. : 0,00 m	Revest. 2,00 metros		Termino :	Seco		Termino :	05/10/2019

Silte arenoso, compacta a muito compacta, cor variado
1 A 1,45		2.00	3.00	4.00			
2 A 2,45		7.00	8.00	10.00			
3 A 3,45	3.00	9.00	11.00	15.00			Alteração de rocha muito arenosa, muito compacta, cor variada
4 A 4,45		15.00	21.00				
5 A 5,45		14.00	22.00				
6 A 6,45		30.00					<p>FIM DA SONDAGEM</p> <p>Obs.: Impenetrável a percussão, furo paralisado conforme a descrito no item 6.4.3.3 da norma NBR 6484/2001 - Solo - Sondagem de Simples Reconhecimento com SPT.</p>
7 A 7,45	7.00						
8 A 8,45							
9 A 9,45							
10 A 10,45							
11 A 11,45							
12 A 12,45							
13 A 13,45							
14 A 14,45							
15 A 15,45

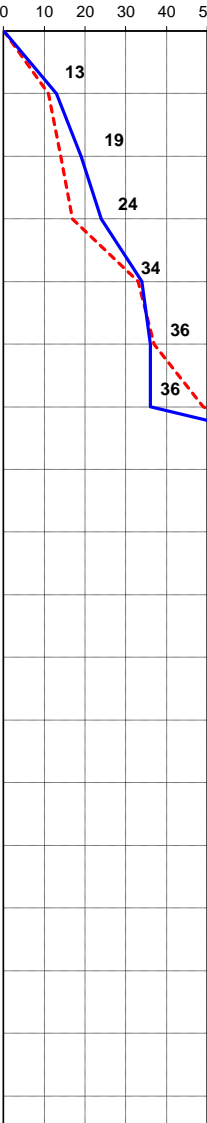
Cota (m)	E	N	Profundidade do nível D'água: N.A.			Data		Perfil Nº
40.10	349911.61970	7772899.3859	Início :	Seco		Início :	04/10/2019	SP-01B
R.N. : 0,00 m	Revest. 2,00 metros		Termino :	Seco		Termino :	04/10/2019

Silte arenoso, compacta a muito compacta, cor variada
1 A 1,45		5.00	6.00	7.00			
2 A 2,45		6.00	8.00	11.00			
3 A 3,45	3.00	7.00	10.00	14.00			Alteração de rocha, compacta a muito compacta, cor variada
4 A 4,45		13.00	20.00				
5 A 5,45		15.00	22.00				
6 A 6,45		27.00					
7 A 7,45	7.60	30.00					
8 A 8,45							FIM DA SONDAÇÃO Obs.: Impenetrável a percussão, furo paralisado conforme a descrito no item 6.4.3.3 da norma NBR 6484/2001 - Solo - Sondagem de Simples Reconhecimento com SPT.
9 A 9,45							
10 A 10,45							
11 A 11,45							
12 A 12,45							
13 A 13,45							
14 A 14,45							
15 A 15,45

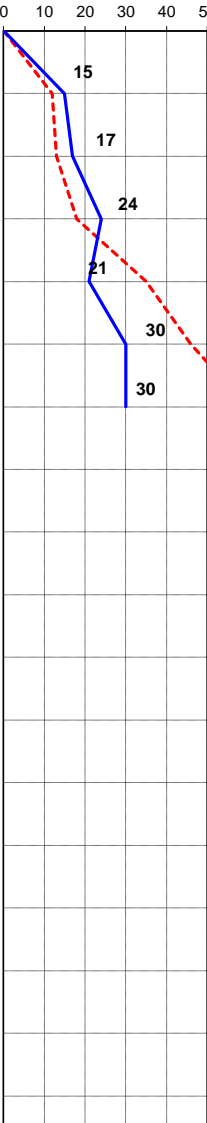
Cota (m)	E	N	Profundidade do nível D'água: N.A.		Data		Perfil Nº
29.00	349066.79640	7772867.5432	Início :	Seco	Início :	05/10/2019	SP-02
R.N. : 0,00 m	Revest. 2,00 metros		Termino :	Seco	Termino :	05/10/2019

Argila siltosa arenosa, rija a dura, cor amarela
1 A 1,45		5.00	7.00	8.00			
2 A 2,45	2.00	6.00	7.00	10.00			Silte arenoso, alterado, compacta a muito compacta, cor variada
3 A 3,45		7.00	11.00	13.00			
4 A 4,45		14.00	21.00	0.00			Solo alterado, muito compacta, cor variado
5 A 5,45	5.00	16.00	30.00				
6 A 6,45		30.00					<p>FIM DA SONDAGEM</p> <p>Obs.: Impenetrável a percussão, furo paralisado conforme a descrito no item 6.4.3.3 da norma NBR 6484/2001 - Solo - Sondagem de Simples Reconhecimento com SPT.</p>
7 A 7,45	6.70						
8 A 8,45							
9 A 9,45							
10 A 10,45							
11 A 11,45							
12 A 12,45							
13 A 13,45							
14 A 14,45							
15 A 15,45

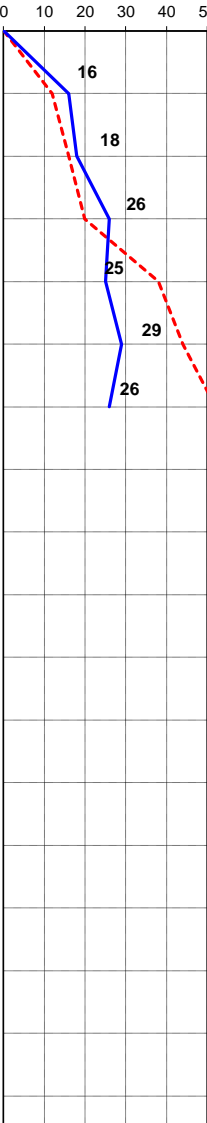
Cota (m)	E	N	Profundidade do nível D'água: N.A.			Data		Perfil Nº
29.50	349065.39310	7772868.9683	Início :	Seco		Início :	05/10/2019	SP-02A
R.N. : 0,00 m	Revest. 2,00 metros		Termino :	Seco		Termino :	05/10/2019

Argila siltosa arenosa, cor amarela
1 A 1,45		5.00	7.00	9.00			
2 A 2,45	2.60	8.00	8.00	10.00			
3 A 3,45		9.00	11.00	15.00			Silte arenoso, cor variado
4 A 4,45		13.00	25.00	0.00			
5 A 5,45	4.80	15.00	29.00				
6 A 6,45		26.00					Alteração de rocha, cor variada
7 A 7,45	7.00						
8 A 8,45							
9 A 9,45							
10 A 10,45							
11 A 11,45							
12 A 12,45							
13 A 13,45							
14 A 14,45							
15 A 15,45

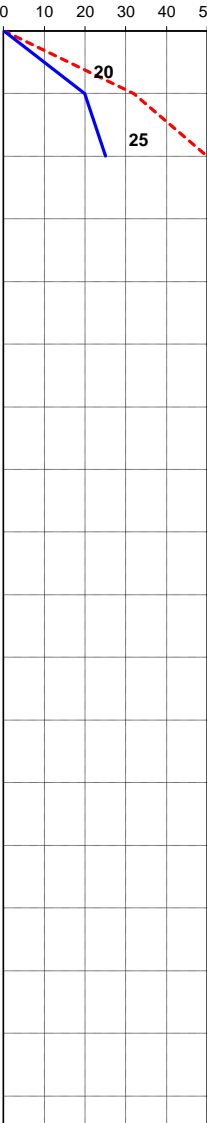
Cota (m)	E	N	Profundidade do nível D'água: N.A.			Data		Perfil Nº
11.70	349129.66260	7772825.5325	Início :	Seco		Início :	06/10/2019	SP-03
R.N. : 0,00 m	Revest. 1,00 metros		Termino :	Seco		Termino :	06/10/2019

Alteração da rocha, compacta a muito compacta, cor variada
1 A 1,45		12.00	20.00				
2 A 2,45		25.00					
3 A 3,45	3.00						
4 A 4,45							
5 A 5,45							
6 A 6,45							
7 A 7,45							
8 A 8,45							
9 A 9,45							
10 A 10,45							
11 A 11,45							
12 A 12,45							
13 A 13,45							
14 A 14,45							
15 A 15,45

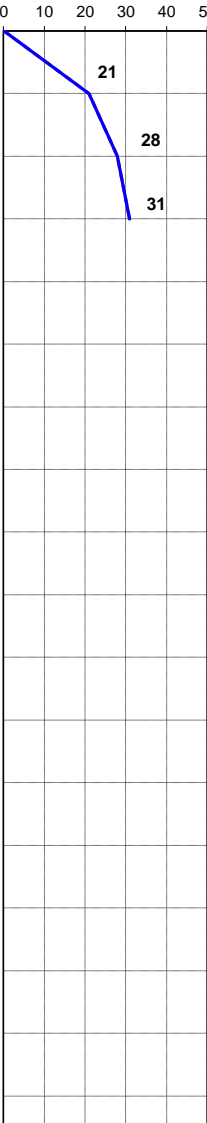
Cota (m)	E	N	Profundidade do nível D'água: N.A.		Data		Perfil Nº
12.00	349127.66260	7772825.5325	Início :	Seco	Início :	06/10/2019	SP-03A
R.N. : 0,00 m	Revest. 1,00 metros		Termino :	Seco	Termino :	06/10/2019

Alteração da rocha, compacta a muito compacta, cor variada
1 A 1,45			21.00				
2 A 2,45			28.00				
3 A 3,45			31.00				
4 A 4,45	4.50		25/10				
5 A 5,45							
6 A 6,45							
7 A 7,45							
8 A 8,45							
9 A 9,45							
10 A 10,45							
11 A 11,45							
12 A 12,45							
13 A 13,45							
14 A 14,45							
15 A 15,45

FIM DA SONDAÇÃO
Obs.: Impenetrável a percussão, furo paralisado conforme a descrito no item 6.4.3.3 da norma NBR 6484/2001 - Solo - Sondagem de Simples Reconhecimento com SPT.

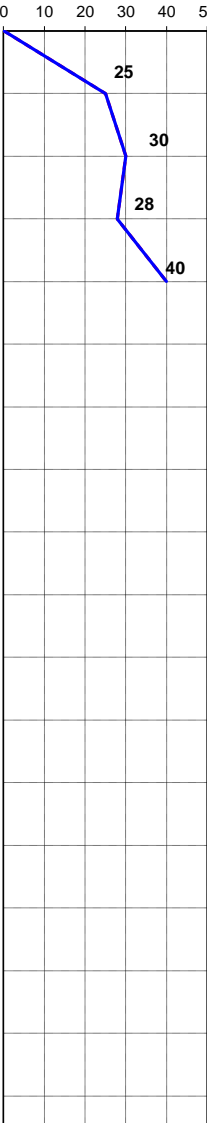
Cota (m)	E	N	Profundidade do nível D'água: N.A.		Data		Perfil Nº
11.40	349131.66260	7772825.5325	Início :	Seco	Início :	06/10/2019	SP-03B
R.N. : 0,00 m	Revest. 2,00 metros		Termino :	Seco	Termino :	06/10/2019

Alteração de rocha, cor variada
1 A 1,45			25.00				
2 A 2,45			30.00				
3 A 3,45			28.00				
4 A 4,45	4.50		20/8				
5 A 5,45							
6 A 6,45							
7 A 7,45							
8 A 8,45							
9 A 9,45							
10 A 10,45							
11 A 11,45							
12 A 12,45							
13 A 13,45							
14 A 14,45							
15 A 15,45

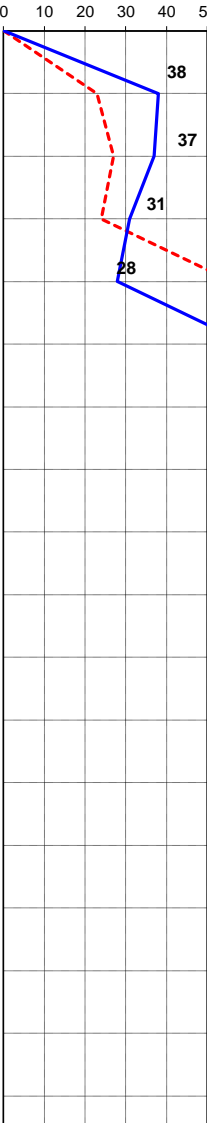
Cota (m)	E	N	Profundidade do nível D'água: N.A.		Data		Perfil Nº
12.50	349129.66260	7772827.5325	Início :	Seco	Início :	06/10/2019	SP-03C
R.N. : 0,00 m	Revest. 1,00 metros		Termino :	Seco	Termino :	06/10/2019

Alteração de rocha, compacta a muito compacta, cor variada
1 A 1,45		10.00	13.00	25.00			
2 A 2,45		12.00	15.00	22.00			
3 A 3,45		10.00	14.00	20.00			
4 A 4,45		28.00					
5 A 5,45		31.00					
6 A 6,45	6.10	15/05					
7 A 7,45							
8 A 8,45							
9 A 9,45							
10 A 10,45							
11 A 11,45							
12 A 12,45							
13 A 13,45							
14 A 14,45							
15 A 15,45

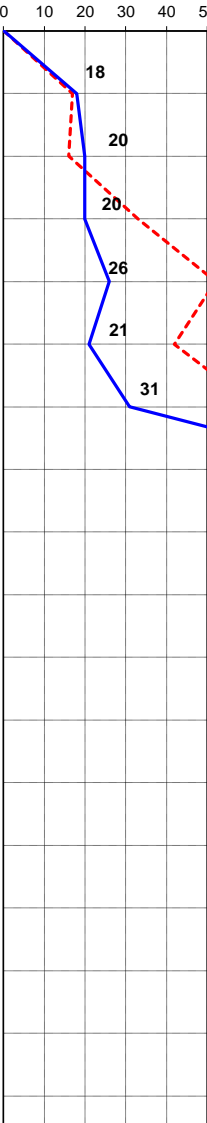
Cota (m)	E	N	Profundidade do nível D'água: N.A.		Data		Perfil Nº
8.00	349111.87180	7772811.1412	Início :	Seco	Início :	07/10/2019	SP-04
R.N. : 0,00 m	Revest. 2,00 metros		Termino :	Seco	Termino :	07/10/2019

Argila siltosa arenosa, rija a dura, cor amarela
1 A 1,45		9.00	8.00	10.00			
2 A 2,45	1.60	7.00	9.00	11.00			Solo residual arenoso, muito compacta cor variado
3 A 3,45		13.00	20.00				
4 A 4,45		26.00	26.00				
5 A 5,45		21.00	21.00				
6 A 6,45	6.50	31.00					
7 A 7,45							
8 A 8,45							
9 A 9,45							
10 A 10,45							
11 A 11,45							
12 A 12,45							
13 A 13,45							
14 A 14,45							
15 A 15,45

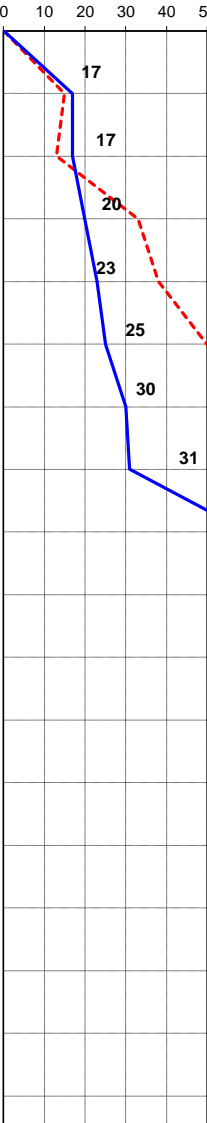
Cota (m)	E	N	Profundidade do nível D'água: N.A.		Data		Perfil Nº
8.00	349109.87180	7772811.1412	Início :	Seco	Início :	07/10/2019	SP-04A
R.N. : 0,00 m	Revest. 2,00 metros		Termino :	Seco	Termino :	07/10/2019

Argila arenosa, rija a dura, cor amarela
1 A 1,45	1.50	7.00	8.00	9.00			
2 A 2,45		6.00	7.00	10.00			Silte arenoso alterado, compacta a muito compacta, cor variado
3 A 3,45		13.00	20.00				
4 A 4,45		15.00	23.00				
5 A 5,45		25.00					
6 A 6,45		30.00					
7 A 7,45	7.48	31.00					
8 A 8,45							
9 A 9,45							
10 A 10,45							
11 A 11,45							
12 A 12,45							
13 A 13,45							
14 A 14,45							
15 A 15,45
